技術報告

短繊維混入超厚層基材吹付工の施工事例(Ⅲ)

摘要：本事例では、日本道路公団により進められている第二東名高速道路建設工事に伴い発生した伐採木・抜根材の堆肥化物を有効利用し、短繊維を併用することにより造成した環境負荷低減効果の高い厚い生育基盤へ、緑のボリュームアップが可能な樹木を導入することで景観性向上を図った箇所における、施工後約3年目の導入植物の生育および生育基盤の状態に関する調査結果等について報告する。

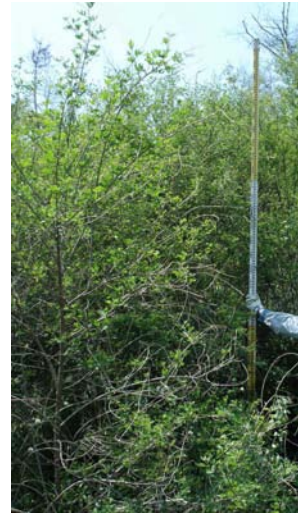
上段部の播種区については、コマツナギが優占したボリュームのある景観となっており、コマツナギの樹高は3m以上と良好な生長を示している（写真-1）。

写真-1 コマツナギの生育状況

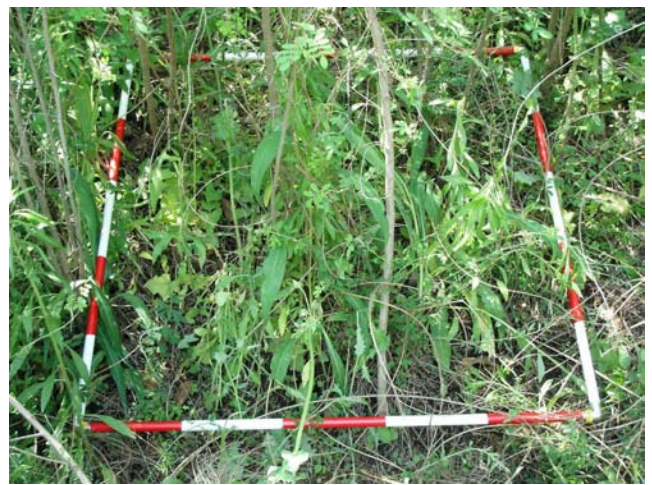
コドラート調査の結果によると、導入植物のうちコマツナギ2～3本/m²、メドハギ11～22本/m²、ヨモギ3～4本/m²の生育が確認された。（写真-2）

写真-2 上段部播種区の生育状況（1m×1mコドラート）

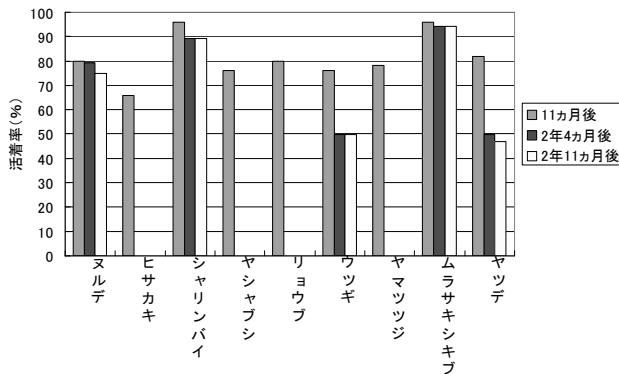
これによると、施工後 2 年 4 ヶ月後の段階で、導入した苗木のうち生存が確認されなかった樹種が 9 種類中 4 種類あり、5 種類のみが確認される結果となった。確認された 5 種類については、活着率 50～94% となっており、特にシャリンバイ、ムラサキシキブに関してはそれぞれ 89%、94% と高い活着率を示している。

また、施工 2 年 11 ヶ月後における調査結果での活着率は、施工 2 年 4 ヶ月後における調査結果とほぼ同様であり、施工 2 年 4 ヶ月後に生存していた本数を 100% とした場合、98% の生存率となっている。

図-4 各樹種の活着状態の推移

苗木併用区については、第33回大会で報告した施工11ヵ月後までの調査結果では、ほとんどの樹種で高い活着率を示していたにも関わらず、施工2年4ヵ月後の調査段階では5種類の生育を確認するにとどまっている。これは施工1年1ヵ月～3ヵ月後にあたる平成14年7～9月にかけて降水量が非常に少なく、晴天が続いたために強い乾燥状態となった結果、枯死したものと思われる。

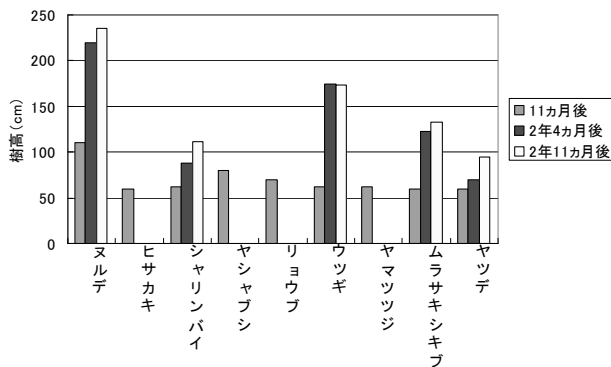
平均樹高については、図-5 のグラフに示すとおり、生存が確認されたものに関しては順調に生長していることが読み取られ、とくにヌルデに関しては平均樹高で 2.3 m、高いものでは 3 m を越す樹高となるものも確認された（写真-3）。

図-5 各樹種の樹高の推移

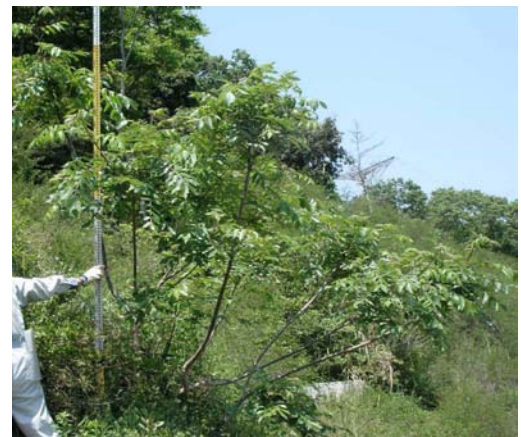
写真-3 ヌルデの生育状況

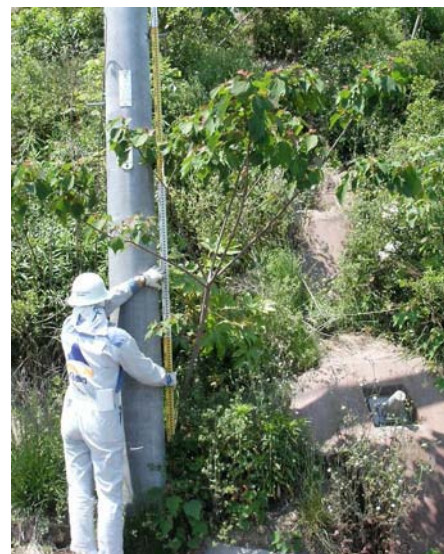
また、侵入種としてアカメガシワ、クサギが確認され、最大のものそれぞれ 3 m、3.1 m と大きく生長していることが確認された（写真-4）。その他にも苗木により導入したもの以外のヌルデ、ムラサキシキブの生育が見られ、特にヌルデに関しては 20 個体が確認された。

写真-4 定着したアカメガシワ

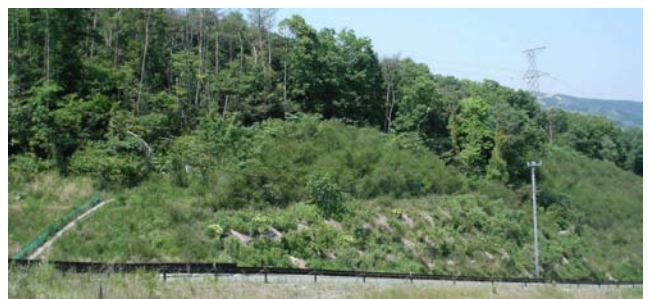
写真-5 施工地全景（施工2年11ヵ月後）
