施工後 5～14 年を経過した階段金網植生工による緑化事例のモニタリング

摘要：階段金網植生工とは、階段状の金網で出来た階段ユニットを用い、安定した生育基盤を法面に構築する工法（商品名 階段植生工）である。階段ユニットは、落ち葉や雨を受け止めて養分の循環と土壌の永続性を保ち、植物に対して理想的な生育環境を作り出す効果がある。本報告では、施工後 5～14 年を経過した階段金網植生工 9 事例を対象として、植物生育状況の確認、課題や問題点の把握を目的に植生モニタリングを実施した。その結果、在来種による緑化が望ましいこと、客土材の長期的な維持のために無機系客土材の使用が望ましいことが分かった。また、法尻の草刈箇所や植物の生育が見込めない箇所の適用は避けることで、コスト削減が図られる可能性があることが示唆された。

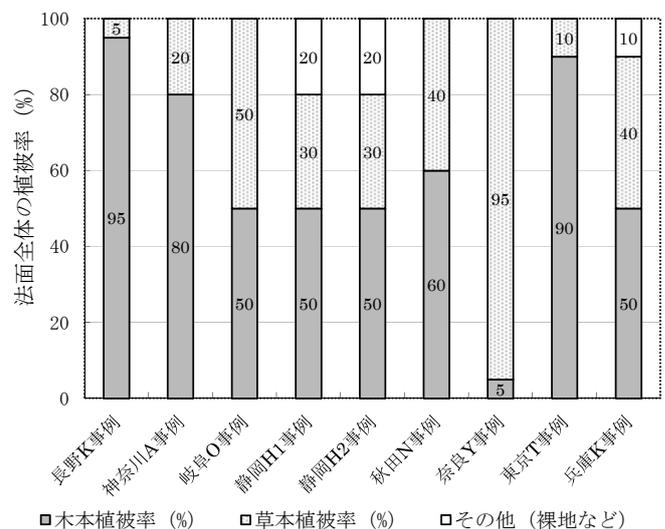
図-2 法面全体の植被率 (%)

- ① 植被率は、6 事例が 100 %、残りの 3 事例も 80 % 以上で、ほぼ全面植物で覆われた状態であった (写真-2)。
- ② 全面緑化に至っていない事例は、硬質な岩盤法面 (静岡 H1, H2 事例)、直壁に近い急勾配斜面 (兵庫 K 事例) である。
- ③ 全 9 事例の内 8 事例が木本植物の植被率 50 % 以上と木本植物が優占していた。さらに、8 事例の内 3 事例は、木本植被率 80 % 以上と法面のほとんどが木本植物で覆われていた。

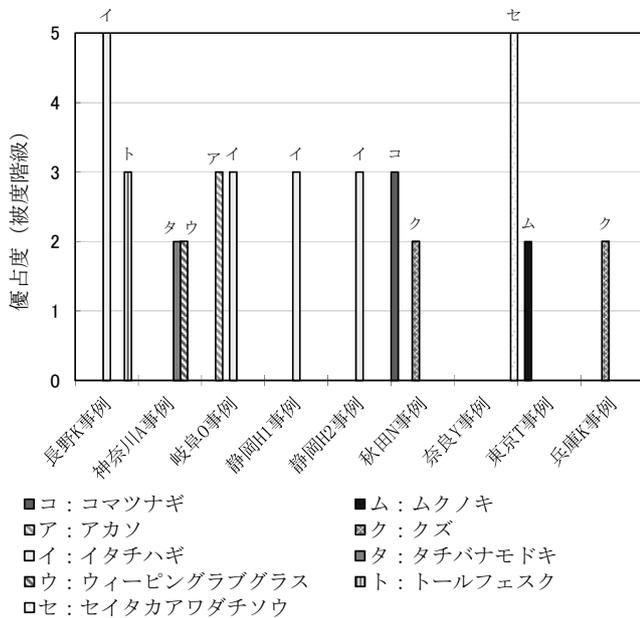
図-3 調査事例ごとの優占種 (被覆階級 2 以上)

② 優占種は, 施工時に播種工で導入した外来植物が多く残

っている傾向にある。可能な限り在来種による緑化を推進することが今後の課題である。

③ ツル性植物のクズが 3 事例 (秋田 N 事例, 東京 T 事例, 兵庫 K 事例) で見られた。クズは, 他の植物を被圧し, クズのみの単純な植物群落となる危険性が高いことからツル切や除草剤散布などの対策が望まれる。

② 在来木本の出現種数は, 平均 5.2 種で最大 10 種, 最小 1 種であった。なお, ハギ類 (コマツナギ, イタチハギ) が優占している事例 (長野 K 事例, 静岡 H1, H2 事例) では在来木本の出現種数が少ない傾向が見られる。ハギ類が旺盛に生育すると, 植生遷移を阻害するとの指摘がなされているが²⁾, 階段金網植生工においても同様な傾向が見られる。より生物多様性の高い緑化を目指す場合はハギ類の利用を避ける必要がある。

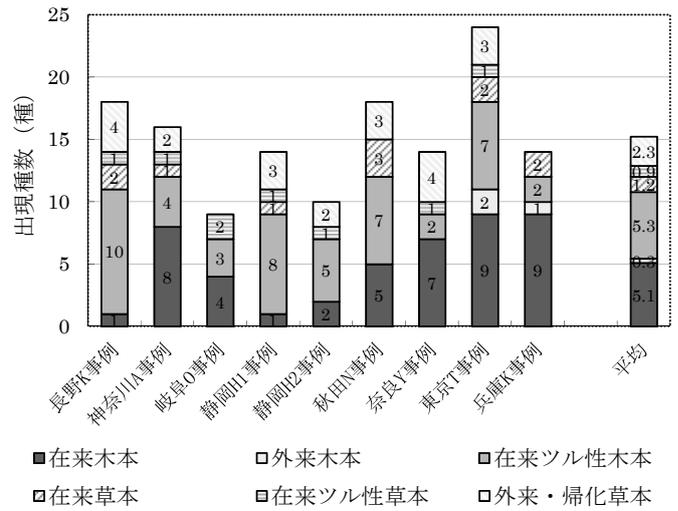
図-4 調査事例の出現種数

① 全 9 事例の出現種数合計は, 平均 15.2 種で, 最大 24 種 (東京 T 事例) , 最小 9 種 (岐阜 O 事例) であった。事例によって出現種数に大きな差が見られるが, 周辺からの侵入植物が定着し植生遷移が進行しつつあることが伺える。

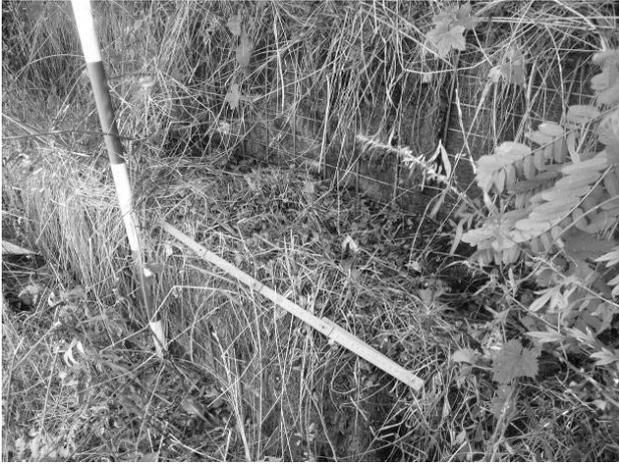
写真-3 施工後14年以上経過している事例(長野K事例)

調査事例の中で最古の事例(施工後14年4ヶ月経過)である長野K事例の階段ユニットの近景写真を写真-3に示す。階段ユニットの部材は健全で、変形や腐食(錆)などの変状は見られなかった。その他、今回調査を実施した9事例では、階段ユニットは健全性が維持されていた。
