開水路補修工法の追跡調査結果の分析および今後の課題

Forthcoming Challenges and Analysis of Follow-up Survey Results
on Repairing Method of Open Channel

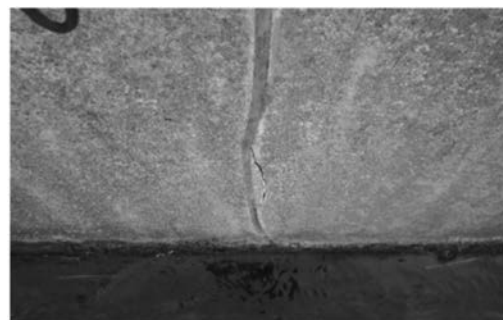
被覆材と比較して、紫外線の影響等を強く受けるシーリング材は劣化の進行が早い。これに起因すると考えられる、写真-1のようなシーリング材近接部における被覆材のひび割れや浮きが確認されることが多

写真-1 シーリング材近接部におけるひび割れと浮き

かった。これは、夏季の高温時に躯体コンクリートが膨張し、ひび割れ幅・目地幅が狭くなる際に、経年劣化により弾性が低下して硬くなったシーリング材に、被覆材が押されたことによる影響や、充填箇所から枝分かれしたひび割れの動きによる影響などが考えられる。

つまり、ひび割れ充填工法を適用した場合は、シーリング材の定期的な交換が必要であることを認識し、管理者による直営施工、あるいは受注者による補修後のアフターサービスなどを含めた維持管理計画を考えなければならない。一例として、自動車のメンテナンスについて考える。自動車は、法令で定期的な検査が

義務づけられており、消耗したパーツを適宜交換することで、購入から10年以上、快適かつ安全に利用することができる。これを開水路の補修工法に置き替えると、定期的な追跡調査を行い、劣化したシーリング材については適宜交換することが、適切な水路の維持管理と考えられる。
