# 積雪寒冷地の老朽農業用水路の補修技術に関する実験的検討

(独)土木研究所 寒地土木研究所      ○佐藤 智 横木 淳一  
 中村 和正 小野寺康浩  
 (独)農村工学研究所      田頭 秀和  
 北海道開発局 札幌開発建設部      佐藤 大輔 秦 哲  
 北海道開発局 農業水産部      草薙 忍

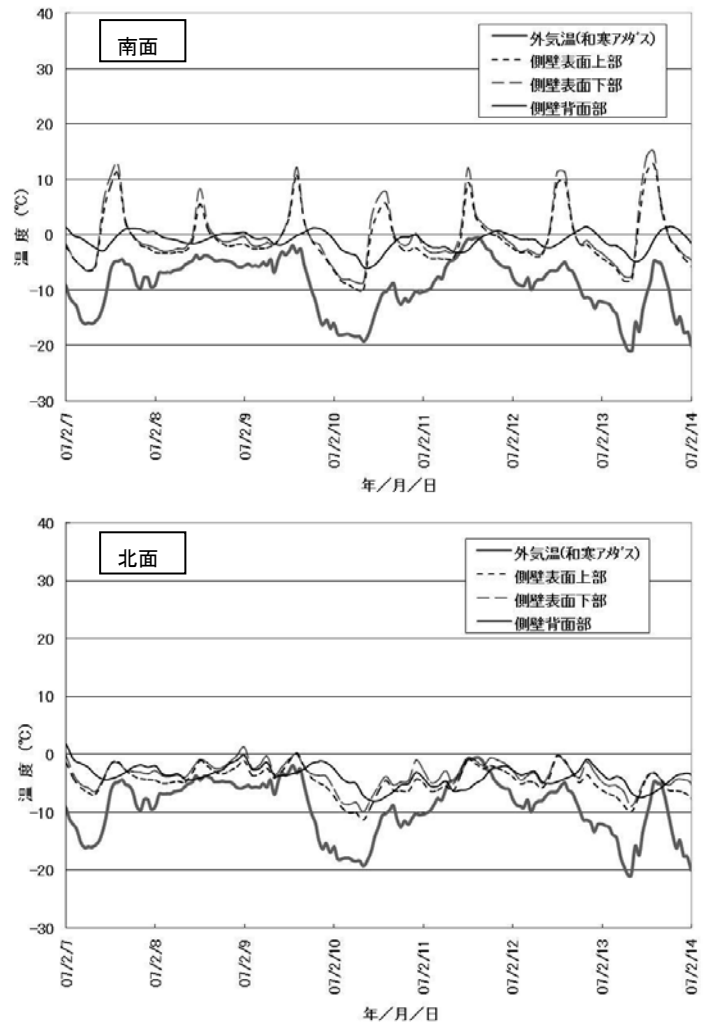
図4 ウレタン系素材側壁表面部および背面部温度

最も外気温の低下した、日最低気温が $-20^{\circ}\text{C}$ 以下の日を含む2007年2月7日から13日までの7日間の表面温度等の経時変化の一例として、ウレタン樹脂系素材の観測値を図4に示す。図4の外気温には和寒アメダス地点における観測値を用いている。また、ウレタン樹脂系素材の2006年12月から2007年4月までの各月の最高温度、最低温度、最高温度と最低温度の温度差をまとめたものを表1に示す。

側壁表面部の温度は、側壁表面上部、側壁表面下部ともに、外気温の温度変化に応じて昇降を繰り返しており、12月～3月の間は、ほぼ毎日のようにプラス～マイナスの温度変化が生じている。1～2月の真冬日で日最低気温が $-20^{\circ}\text{C}$ 前後を記録した時期においても、日中はモルタル系素材では $+15^{\circ}\text{C}$ 前後、ウレタン樹脂系素材では $+10^{\circ}\text{C}$ 前後、FRPM板では $+20^{\circ}\text{C}$ ～ $+35^{\circ}\text{C}$ 前後まで上昇する日が多く発生している。

日最低気温が-15℃以下の日が8日間みられた2月における側壁下部の温度は、モルタル系素材では-12℃~+22℃（温度差34℃）、ウレタン系素材では-11℃~+17℃（温度差28℃）を、FRPM板では-15℃~+32℃（温度差47℃）を推移しており、最も厳寒な2月においても25℃を超える大きな温度変動が生じていた。特にFRPM板では40℃を超える大きな温度差となった。

側壁表面上部と下部で比較すると、両観測点ともに、ほぼ同様の温度変化を示しているが、日中の温度上昇時には側壁上部よりも側壁下部のほうが2~3℃程度高温を示す日がみられた。これは、側壁上部は降雪量の多い時期には雪庇形成によって表面部が雪で覆われ、側壁への日射が遮られる時間が生じるが、側壁下部では雪庇の影響を受けないため、ほぼ冬期間を通して表面が露出していることなどが影響している。

側壁背面部温度は冬期間を通じ0℃前後で推移し、3月中旬以降に温度が上昇した。真冬日が多くみられた2月の温度は、モルタル系素材では-4℃~+3℃（温度差7℃）、ウレタン樹脂系素材では-11℃~+3℃（温度差14℃）、FRPM板では-3℃~+3℃（温度差6℃）であり、表面部に比べると温度変動はかなり小さかった。

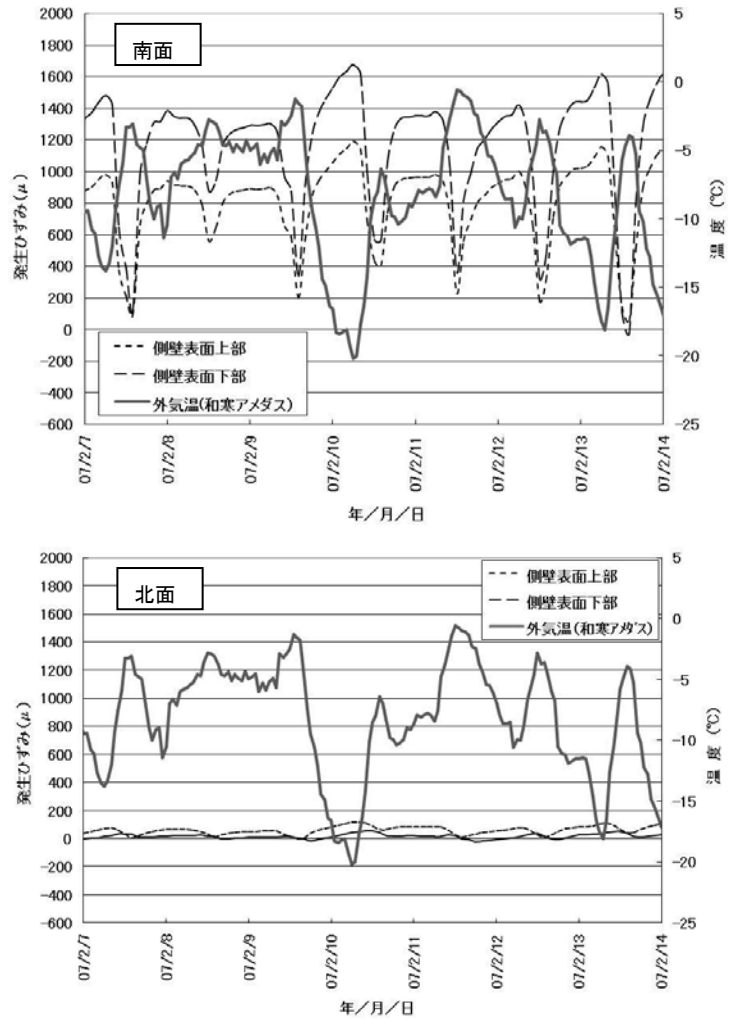
図5 ウレタン樹脂系素材側壁表面における発生ひずみ

最も外気温の低下した、日最低気温が-20℃以下の日を含む 2007 年 2 月 7 日から 13 日までの 7 日間の発生ひずみの経時変化の一例として、ウレタン樹脂系素材側壁表面部の発生ひずみを図 5 に示す。

モルタル系素材区間は南面、北面ともに発生ひずみが小さかった。一方、ウレタン樹脂系素材は北面では差が小さいが、南面では大きな差を示し、一日の中の変動も大きかった。FRPM 板区間は、北面、南面ともに比較的大きな変動を示していた。変動は日中は引っ張り側（-）、夜間は圧縮側（+）の動きを示していた。

モルタル系素材に比べて、ウレタン樹脂系素材の発生ひずみおよび変動が大きい原因として、水路本体コンクリートと補修材の伸縮性の違いにより、温度変化によるひずみを大きくしたものと考えられる。

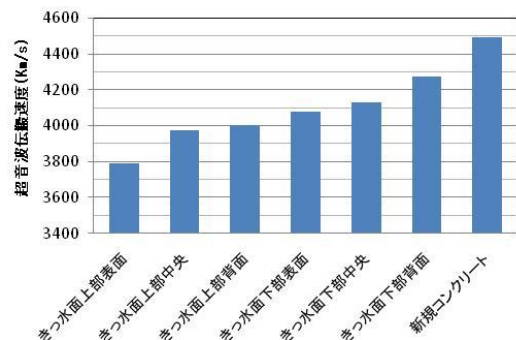
図6 既存および新規コンクリートの超音波伝搬速度

また、試験施工区間内の側壁から、きつ水線より上下部で既存コンクリートのボーリングコアを採取し、それぞれ、表面、中央、背面で供試体(7×7×5cm)を切り出し、新規コンクリートとともに超音波試験を行った。図6に示すとおり、超音波伝搬速度は、きつ水線下部よりも上部のほうが、また、きつ水線上部の表面では新規コンクリートに比べ15%程度、速度低下が認められた。
