短繊維混入超厚層基材吹付工の施工事例

摘要：伐採木・抜根チップや砂質系現地発生土などの建設副産物を主材料として有効利用し、短繊維を混入することにより勾配 1:0.5 の法面に一度に 20～50cm の厚さで造成可能とし、かつ従来のエアによる吹付方式で吐出能力を大幅に向上させた吹付工法を開発した。本事例は、トンネル坑口取付道路法面に設置されたアンカー受圧板を、導入樹木によって全面緑化・被覆して景観性向上を図る目的で施工したものである。吹付材料としては、第二東名高速道路建設工事に伴い発生した伐採木・抜根材の堆肥化物と購入マサ土を主材料とし、短繊維により補強を図った生育基盤の造成を行ったものである。施工後 11 ヶ月目の調査では、導入した 9 樹種の苗木の活着状態は良好であり、さらに周辺から飛来したと思われる木本・草本の生育も多数見られた。施工後 11 ヶ月目の判断ではあるが、樹木の生育に適し耐侵食性の高い生育基盤であることが確認された。

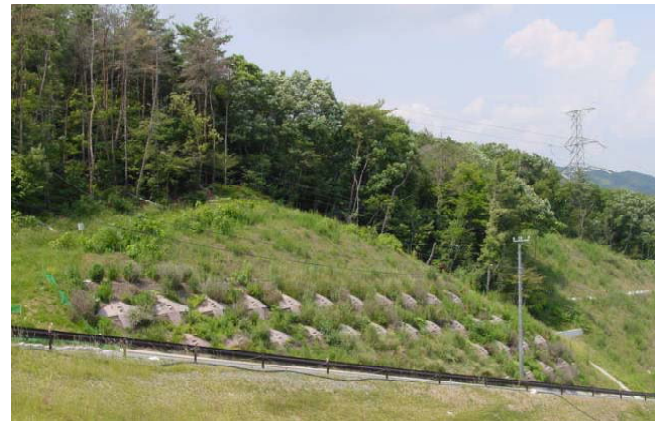
写真-1 施工地全景（平成 14 年 5 月撮影）

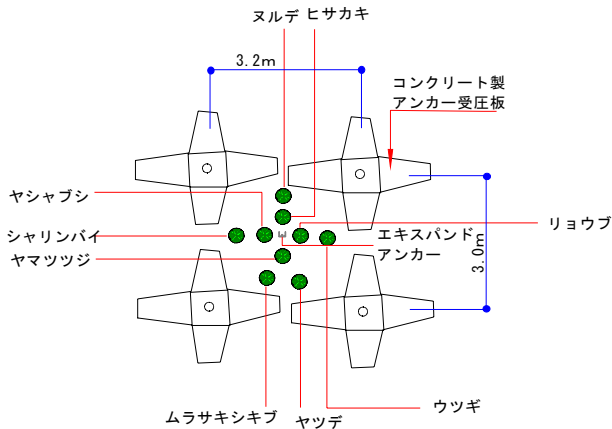
図-2 配植パターン図

下段部では、落葉樹および常緑樹の中木 (小高木), 低木の 9 種類を、H=0.3～0.5m 規格のポット苗により 9m² 当り 9 本配植した。その下草として、寒地型草本のチューイングフェスク (以下 ChF), ベントグラス (以下 BeG), 在来草本のメドハギを導入した。当工区では、苗木を併用するため、苗木を被圧する可能性の少ない、草丈が低く比較的発芽・生育が遅い草本を選定し、一般的に急速緑化に用いられる TF や BmG (ほふく茎が伸び生長が早いため他植物を被圧する可能性が高い) の導入を避けた種子配合とした。

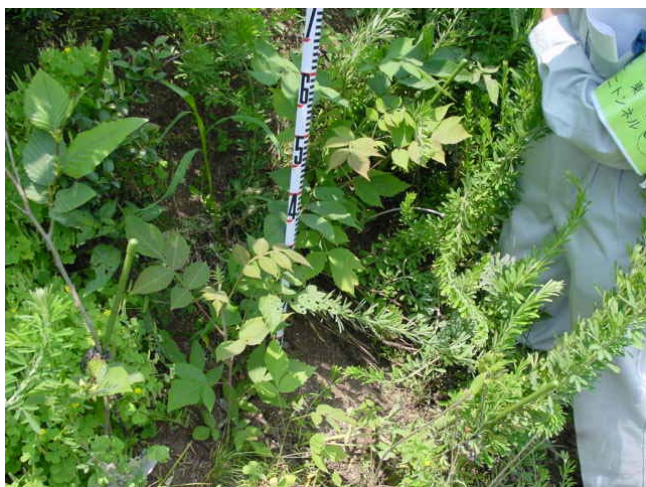
写真-2 導入した苗木周りやその他にヌルデ生育(下段部)

前回の秋期(10 月上旬)調査以降、アカメガシワなど周辺から飛来したと思われるの木本の生育(10 ~ 30cm)や苗木より導入したヌルデ苗木周囲および離れた箇所でのヌルデ幼苗の生育(10 ~ 50cm)、その他ノゲシ(1m)等の周辺から飛来したと思われる草本や木本が多数確認された。

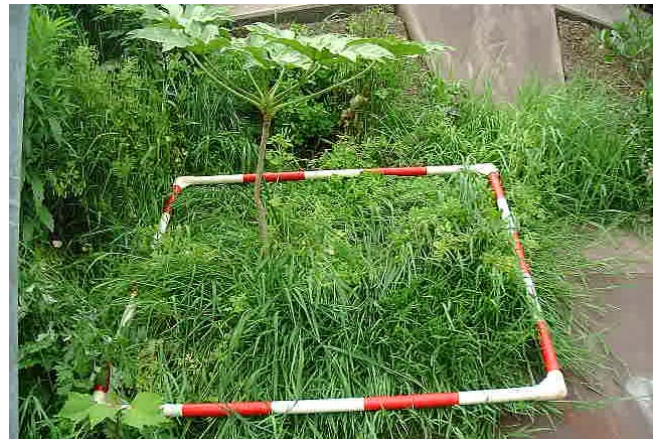
写真-3 中央:導入したヤツデ, 左下:定着したアカメガシワ(下段部)

特にヌルデ、ヤツデは葉張りが大きく、構造物の遮蔽には有利であると考えられる。
