農業用パイプラインにおける強化プラスチック複合管の漏水事故要因と対応策について

強化プラスチック複合管協会
技術委員 野中 俊秀

キーワード：強化プラスチック複合管，FRPM 管，漏水事故，事故要因，事故リスク低減

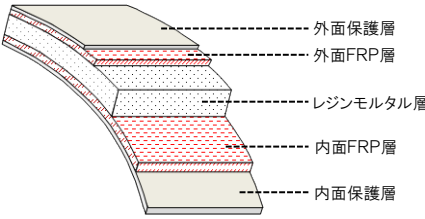
表 2.1 FRPM 管の成形方法別比較

FRPM 管の種類	FW 管	CC 管
成形方法	・フィラメントワインディング成形（Filament Winding: FW 成形） 高い引張り強度を持ったガラス繊維を切断することなく長繊維のまま芯金に巻きつけて成形	・遠心力成形（Centrifugal Casting: CC 成形） 高速回転による遠心力によって、ガラス短繊維、樹脂、骨材などを積層成形
構造

特徴	ガラス繊維が切断されていないため、ガラス繊維の強度がより有効に活用される。	ガラス短繊維の強度は樹脂とガラスの付着力に左右される。
メーカー	・株式会社栗本鐵工所 ・積水化学工業株式会社 ・(株式会社クボタ: H20 年撤退)	・(日本ホーバス株式会社 : H22 年倒産)

FRPM 管の種類はその成形方法により、表 2.1 のように FW 管と CC 管に区分される。FW 管はフィラメントワインディング成形（Filament Winding: FW 成形）によって製造されており、高い引張り強度を持ったガラス繊維を切断することなく長繊維のまま芯金に巻きつけており、ガラス繊維の強度がより有効に活用されることが特長となっている。

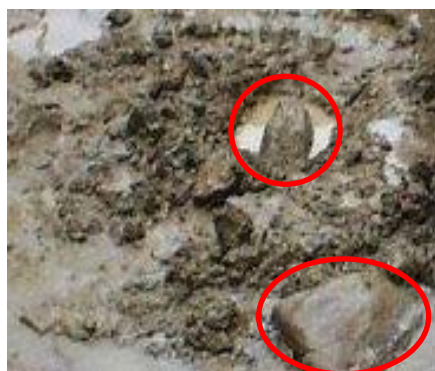
図 4.1 基床面に残置された転石

事故要因は埋設環境の変化として、基礎の不等沈下や地下水による基礎の緩みなどが挙げられる。また、施工時不良として異物（図 4.1）の点支持による破損（図 4.2）や継手部分の不具合が FW 管事故要因の半数以上を占めている。継手部分の不具合において、ゴム輪接着に起因するものについては既に現場での接着が不要な継手構造に変更済みであり、鋼製継輪のボルト締め付け不足等に起因するものについては、現場ごとに実施する施工説明会の開催や施工指導の徹底などの対策を行っている。施工指導の際に使用するツールとして、管の保管、吊り下ろし、基礎材施工、配管、埋め戻し、異形管接続までを網羅した施工要領書「圧力管路用施工のポイント」を平成 15 年 12 月に発刊、また施工時の禁止事項を分かり易く伝えるための施工 DVD を制作し、正しい施工の周知活動を行っている。

前述の通り、適切な条件下では FW 管の長期耐久性が確認されており、事故要因は埋設環境の変化や施工時不良が挙げられるが、多くは改善が図られている。施工不良については、施工指導の徹底などにより正しく施工を行うことにより、基礎材への転石や木材などの異物混入を防ぐことが可能となり、長期の安全性を確保することができる。
