### 地下鉄営業線の変状を制御した構築下地盤改良の施工について

東京地下鉄 東西線 南砂町駅では通勤ラッシュ時の混雑に伴う列車遅延解消のため、駅の拡幅工事を行っている。改良工事は開削工法にて掘削する。本稿では、駅構内からの構築下地盤改良について示す。

キーワード 地盤改良, 高圧噴射攪拌工法, 営業線直下

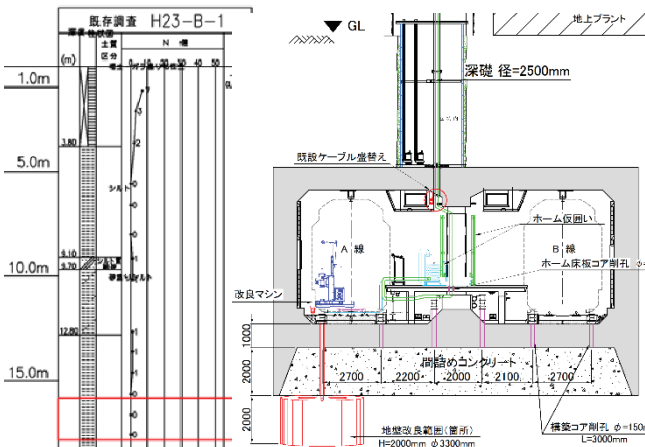
図3 構築下地盤改良断面図

地盤改良は高圧噴射攪拌工法にて直径3.3m、厚さ2.0mの改良体を連続的に造成し、先行地中梁を構築する。既設躯体はN値が0~1の超軟弱な地盤内にあり、変位が生じやすいため、軌道の狂いと既設躯体の損傷が懸念された。実際1BLの施工を開始すると既設躯体の沈下が生じた。

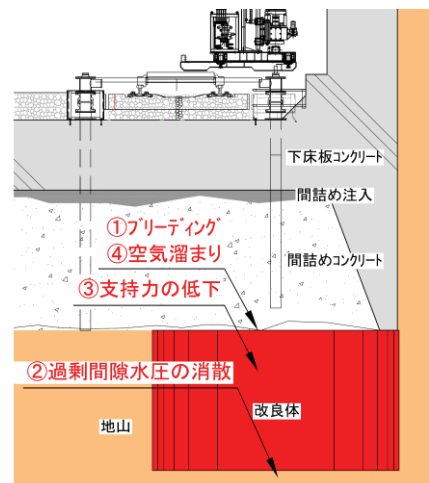
図4 既設躯体の沈下要因

地盤改良の施工によって既設躯体が沈下する要因を検討した。下記に示すいくつかの原因を想定した中で、地盤改良施工直後から、昼間の電車が走り始める頃までは徐々に沈下が進行するものの、その後沈下が収束することから、③の支持力低下によるところが大きいと考える。

分類	要因	概要
改良体	① プリーディング	改良体が硬化する前に、比重の軽い水が改良体上部に遊離上昇して、脆弱な層が形成される。
地山	② 過剰間隙水圧の消散	プレジェット及び造成時に圧が籠り、周辺地山(沖積粘土)に作用して、過剰間隙水圧が上昇。その過剰間隙水圧の消散に伴って圧密沈下を誘発した。
	③ 支持力の低下	地山を切削したことにより一時的には支持力をなくすが、改良体が固化すると強い支持力を発揮する。
空隙	④ 空気溜まり	間詰めコンクリート下端(改良体天端と接する部分)は水平でなく、不陸があるため、プレジェット・造成時の噴射で送ったエアが改良体上に溜まる。

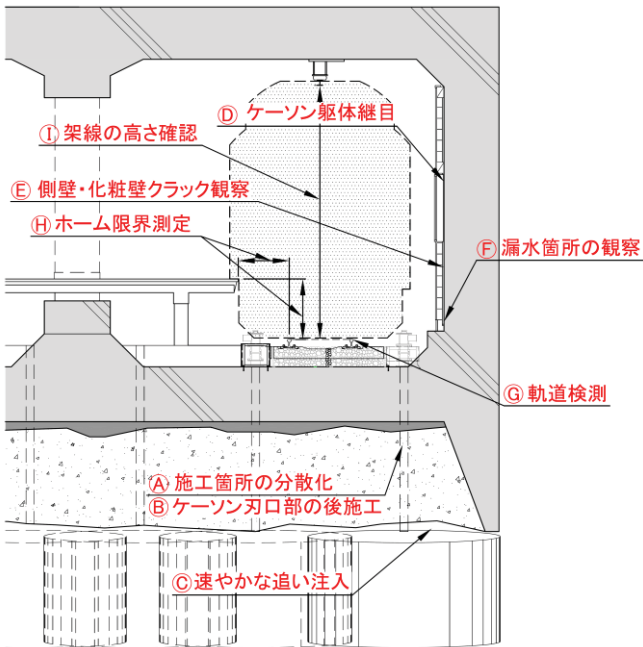
図5 既設躯体沈下対策

地盤改良による既設躯体の沈下を止めることはできないが、既設躯体の縦断線形に局部的な折れが生じないように制御すれば、軌道の狂いも既設躯体へ

の影響も小さい。そこで既設躯体に自動計測器(水盛式沈下計)を設置し、

【沈下予測】→【施工順序検討】→【施工(計測)】→【分析・評価】を繰り返すことで、沈下分布を制御しながら施工した。

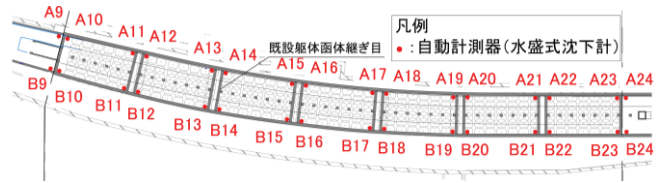
図6 沈下計設置位置平面図

① 自動計測器(水盛式沈下計)

ケーソン端部に沈下計を設置し、インターネットを介してリアルタイムに躯体沈下の時系列と分布を把握し、沈下予測に活用した。

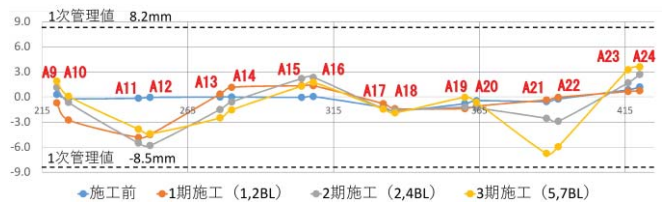
図7 現状相対変位実績値

1, 2BLの構築下地盤改良の施工が完了した時点(1期施工)での既設躯体の沈下分布を元に沈下量と影響範囲を予測した。この結果と表2の沈下対策A, Bの条件から施工箇所・順序を決定し、施工時期ごとに既設躯体の沈下予測分布を割り出し施工を行った。図7に現状の沈下実績値を示す。

沈下管理値は、ケーソンジョイント部での下床板コンクリートの配筋降伏時の相対変位-10.7mmを2次管理値とし、1次管理値は2次管理値の80%である-8.5mmとした。

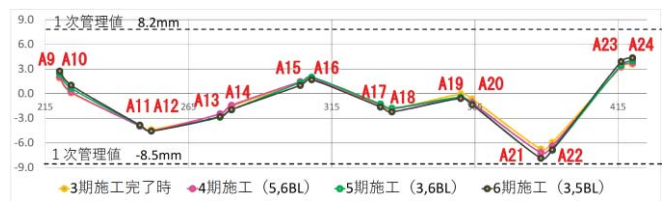
図8 最終相対変位予測値

2017年3月27日現在、構築下地盤改良全306箇所の内198箇所が完了している。現状の沈下量から最終沈下予測値を割り出すと、1次管理値の90%程度で収まる予測となっている。
