コンクリート開水路の 補修工事事例

工事概要：単独県費補助土地改良事業 杉尾地区工事

所在地：香川県坂出市加茂町

工法：CSモルタル工法

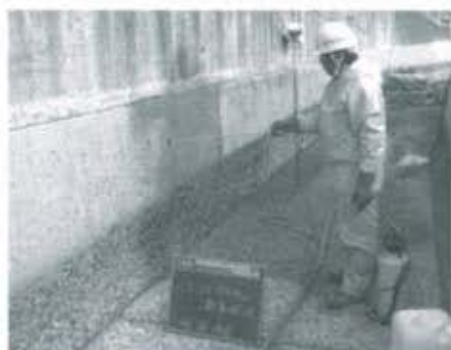
写真-1 コンクリート改質剤散布状況

本改質材は水和反応活性成分を含む無色透明液体状の無機質薬剤である。土木学会の表面保護工法設計施工指針(案)における分類ではけい酸塩系表面含浸材に該当し、硬化したコンクリート表面に塗布することで浸透し表層部を緻密化させ水および劣化因子の浸入を抑制する。

水路補修時の下地処理剤として使用した場合には、コンクリートを緻密化して下地を固め骨材の欠落を防止し、磨耗・洗掘部を補修するポリマーセメントの付着力を有効に発揮させる。

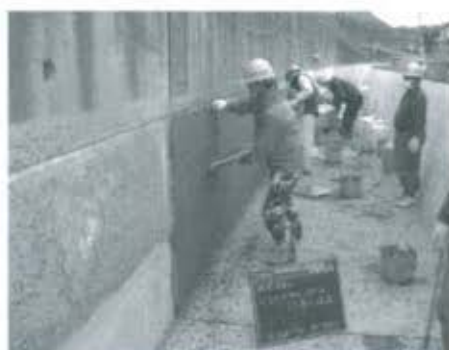
写真-2 ポリマーセメントモルタルコテ塗り状況

同ポリマーセメントモルタルは繊維で補強されているため、ひび割れや剥離に対して十分な抵抗性を発揮し、耐久性・耐候性にも優れ同改質剤と併用する場合の相性が良好である。磨耗・洗掘部をこれで補修する際に、厚みを骨材

の面(型枠面)までで留めることにより、剥離を防止し水路断面の減少を回避することができるため、景観および寸法などの形状を変更せずに脆弱な部分の機能を回復させる工法である。

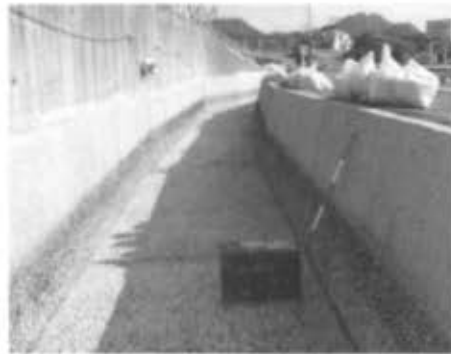
後30年以上経過しており、洗掘によるコンクリートの断面欠損や粗骨材の露出、ひび割れなど老朽化が著しく、漏水の増大により農業用水などの安定供給に支障をきたしていることから機能回復を図る対策が検討された。

写真-3 施工前

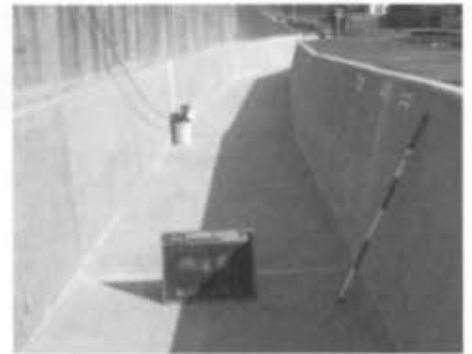
写真-4 施工完了

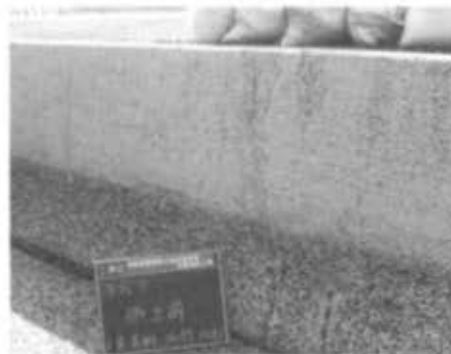
写真-5 施工前 ひび割れ部

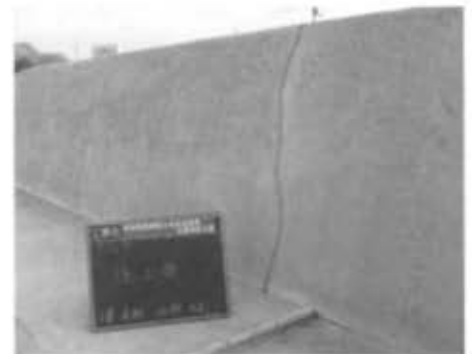
写真-6 施工完了 ひび割れ部

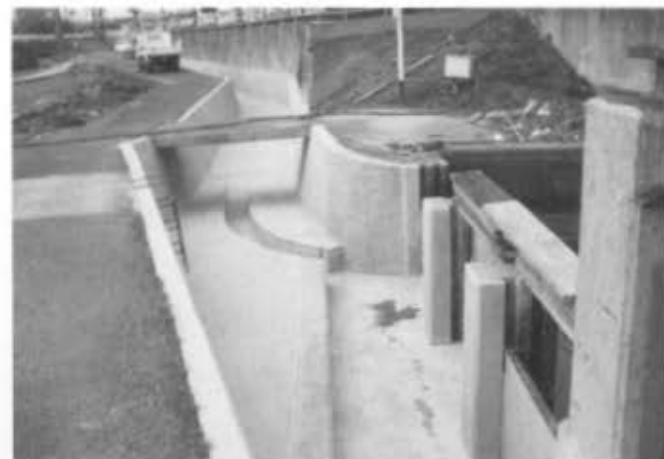
写真-7 施工完了
