けい酸塩系含浸コンクリート保護材工法 + 断面修復工法

農業水利施設の長寿命化・環境配慮工法
—エバープロロング工法—

日本プロロング株式会社 代表取締役
富田 豊

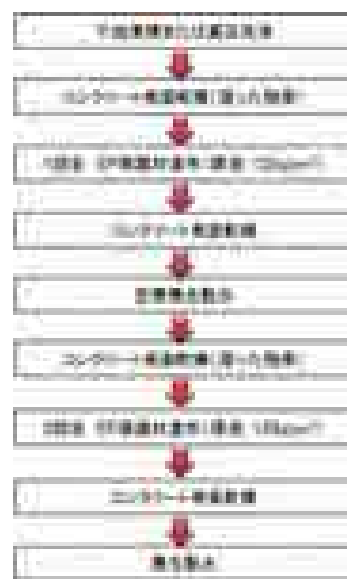
(表-2) EP 保護材の標準施工フロー
※塗布の際は、部位別に施工確認シール (右写真) をご使用ください。

なお、EP 保護材の標準塗布工程については (表-2) に示す。

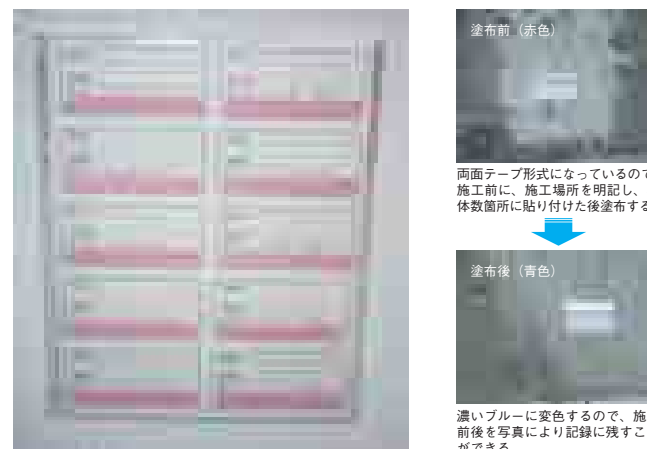
(写真-4) 施工確認シール：実用新案第 3134870 号

しかし、けい酸塩系表面含浸材は無色・透明であるため、施工後の外観確認が困難である。そのため施工時には、部位別に施工確認シール (写真-4) を使用し、施工管理に役立てる。また、含浸材

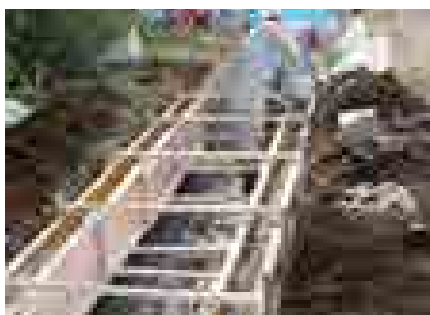
(写真-9) 断面修復工の様子

表面含浸工後、水路内側に型枠を組み、無収縮モルタルで断面を修復した (写真-9)。
