けい酸塩系表面含浸材をコンクリート打継ぎ面 処理材として適用した橋梁補修工事

アストン協会

工事名称：2016年度 防災・安全交付金（修繕）

橋梁補修工事 内山大橋

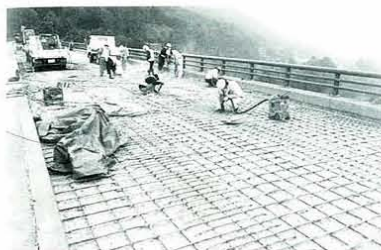
写真1 コンクリート劣化部除去

ついでアスファルト舗装を切削し、床版コンクリートの劣化部を除去し、その後、反対車線の処理を行い、全面通行止め期間を短縮した（写真1）。

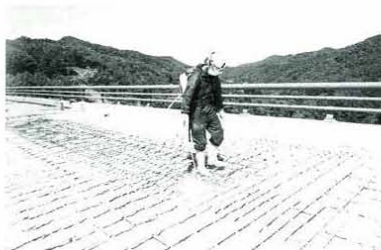
写真2 けい酸塩系表面含浸材散布

床版コンクリートは、鉄筋裏まではつり取り、鉄筋の錆を除去し、防錆材を塗布後、コンクリート打継ぎ面処理材を散布し（写真2）、コンクリートを打設した。コンクリートの打設にあたっては、高精度打設機（ブリッスクリッド）を簡易フィニッシャーとして使用することで、表面仕上げの精度を高めた（写真3）。

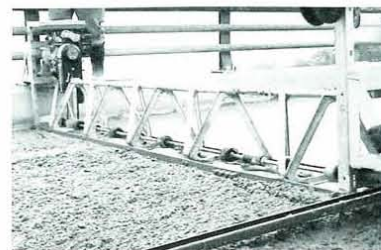
写真3 高精度打設機

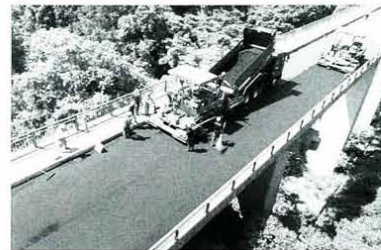
写真4 アスファルト舗装

当該工事は、前述の対策により、床版コンクリートの打換えなどを実施し、工期内に工事を完了した（写真4）。

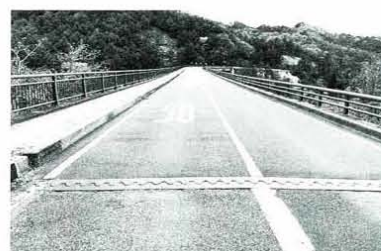
経年後の外観目視調査の結果、補修箇所からの漏水などは確認されず、経過は良好であり（写真5）、ほかの複数の橋梁補修工事においても同様の仕様で採用されている。

写真5 追跡調査
